認證編號 CPF5637425C090

## 車輛資料 Vehicle Information

| 廠牌 Make | MITSUBISHI |
| 車型 Model | COLT PLUS |

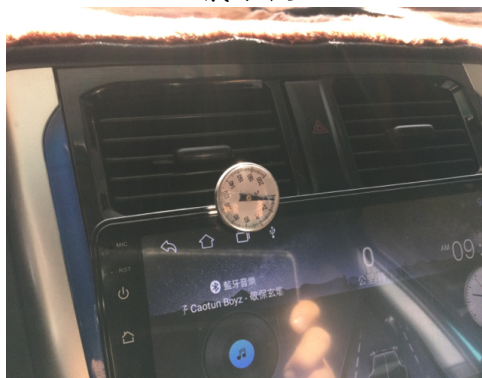
空調溫度

| 5. 前空調風速開關各段風速 | 正常 | 6. 前空調冷氣作動中央出風口溫度 | 5°C |
