認證編號 CPF5637425C091

## 車輛資料 Vehicle Information

## 車輛認證總結報告 Vehicle Inspection Findings

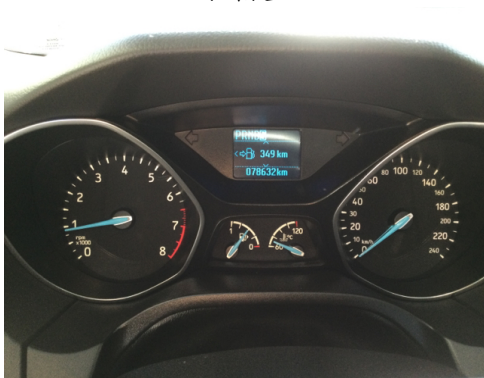
| 現況實車里程 Mileage<br>(僅揭露，不具保證效力) | 78,632 |

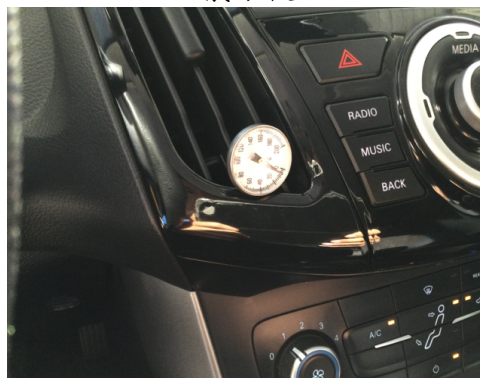
空調溫度

| 5. 前空調風速開關各段風速 | 正常 | 6. 前空調冷氣作動中央出風口溫度 | 5°C |
