認證編號 CPF5637425C092

## 車輛資料 Vehicle Information

## 車輛認證總結報告 Vehicle Inspection Findings

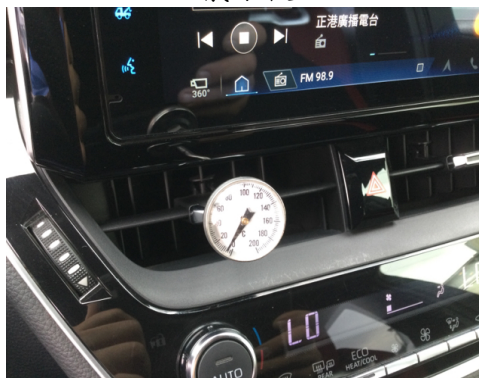
空調溫度

| 5. 前空調風速開關各段風速 | 正常 | 6. 前空調冷氣作動中央出風口溫度 | 5°C |
