認證編號 CPF5637425C103

## 車輛資料 Vehicle Information

## 車輛認證總結報告 Vehicle Inspection Findings

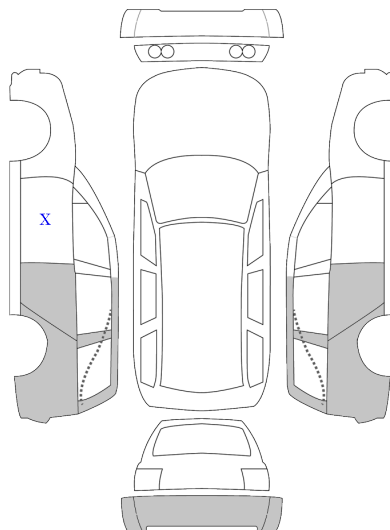
車體外觀圖

本車體骨架結構無修復跡象。 X 更換

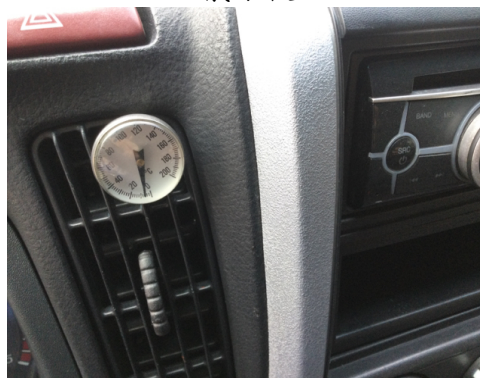
空調溫度

| 5. 前空調風速開關各段風速 | 正常 | 6. 前空調冷氣作動中央出風口溫度 | 5°C |
