# YES 車輛認證書

認證編號 CPF5637425C104

| 車型 Model | ALTIS |
| 年份 Year | 2021/03 |

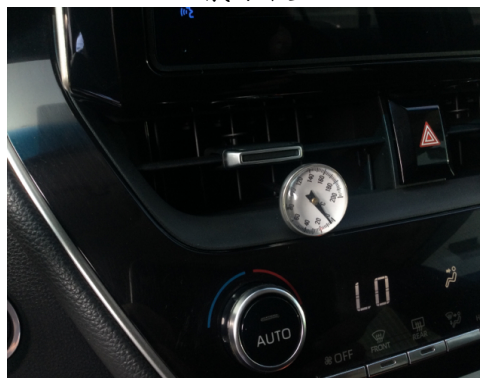
空調溫度

| 5. 前空調風速開關各段風速 | 正常 | 6. 前空調冷氣作動中央出風口溫度 | 5°C |
