認證編號 CPF5637425C107

## 車輛資料 Vehicle Information

## 車輛認證總結報告 Vehicle Inspection Findings

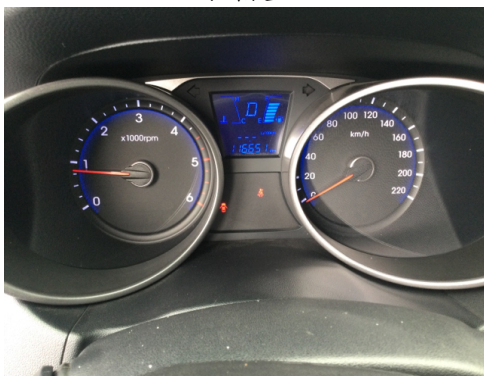
| 現況實車里程 Mileage<br>(僅揭露，不具保證效力) | 116,651 |

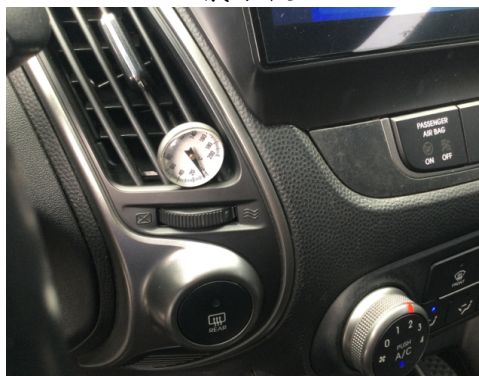
空調溫度

| 1. 檢查室外氣溫 | 20°C | 2. 後空調冷氣作動中央出風口溫度 | 無此項目 |
| 5. 前空調風速開關各段風速 | 正常 | 6. 前空調冷氣作動中央出風口溫度 | 5°C |
