認證編號 CPF5637425C109

車輛資料 Vehicle Information

廠牌 Make	LUXGEN
車型 Model	S3
年份 Year	2019/08
排氣量 Displacement	1,556
車身號碼 VIN	S61FHAA00****
引擎號碼 Engine Number	***NAAF*J024847**
現況實車里程 Mileage (僅揭露, 不具保證效力)	46,829

車輛認證總結報告 Vehicle Inspection Findings

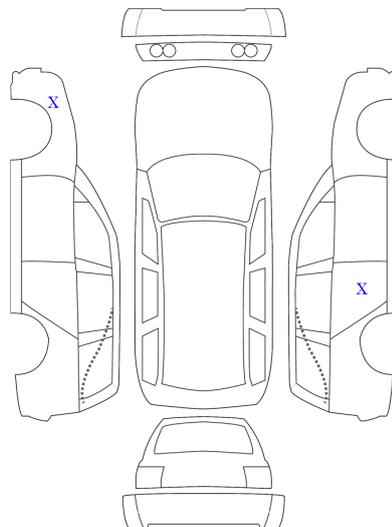
車體外觀圖

- 本車引擎號碼無異常。 S 鈹件鏽蝕、斑剝或鏽穿
- 本車車身號碼無異常。 B 受損面積約一個拳頭(含)以上
- 本車輛無泡水跡象。 R 鈹件校正痕跡
- 本車體骨架結構無修復跡象。 X 更換

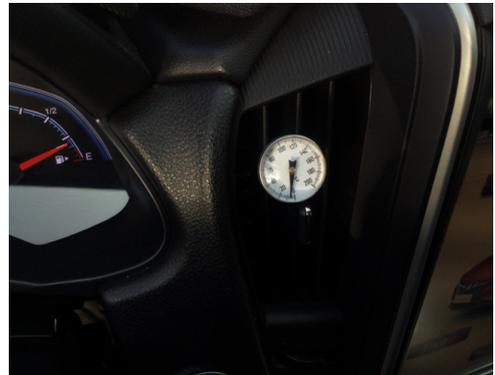
空調溫度

1. 檢查室外氣溫	22°C	2. 後空調冷氣作動中央出風口溫度	無此項目
3. 冷凝器散熱風扇有無運轉異常	正常	4. 前空調冷氣A/C開關燈號	正常
5. 前空調風速開關各段風速	正常	6. 前空調冷氣作動中央出風口溫度	5°C
7. 後空調冷氣A/C開關燈號	無此項目	8. 後空調風速開關各段風速	無此項目
