# YES 車輛認證書

認證編號 CPF5637425C110

| 廠牌 Make | FORD |
| 車型 Model | FIESTA |

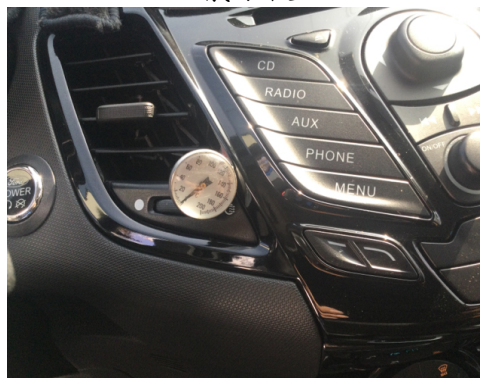
空調溫度

| 5. 前空調風速開關各段風速 | 正常 | 6. 前空調冷氣作動中央出風口溫度 | 5°C |
