**查定編號** CPF5637425C131

廠牌 Make	TOYOTA
車型 Model	VIOS
年份 Year	2019/11
排氣量 Displacement	1,496
車身號碼 VIN	NSP151~408****
引擎號碼 Engine Number	***X5172**
現況實車里程 Mileage (僅揭露, 不具保證效力)	57,202

**車輛認證總結報告 Vehicle Inspection Findings**

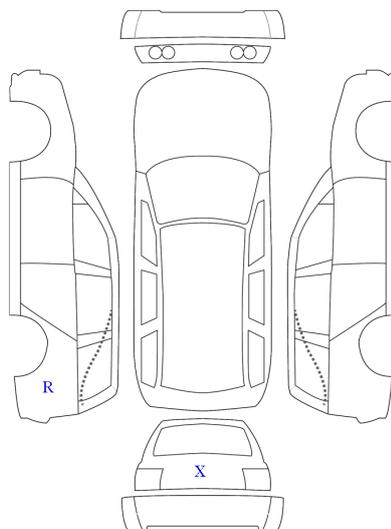
車體外觀圖

左後方有鈹修痕。  
正後方有鈹修痕。

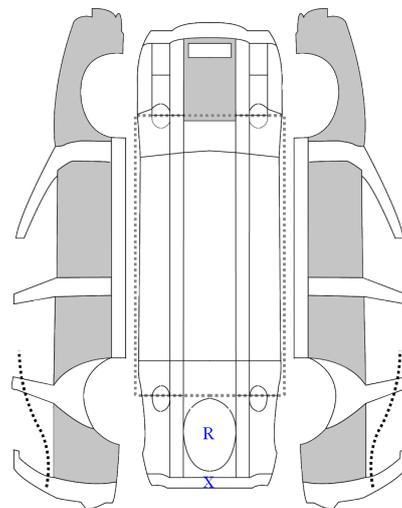
車骨結構圖

無任何異常之痕跡。  
無任何異常之痕跡。  
無任何泡水之痕跡。  
異常
