認證編號 CPF5637425C139

## 車輛資料 Vehicle Information

## 車輛認證總結報告 Vehicle Inspection Findings

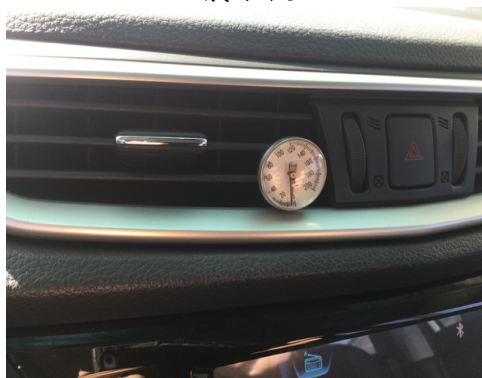
空調溫度

| 5. 前空調風速開關各段風速 | 正常 | 6. 前空調冷氣作動中央出風口溫度 | 5°C |
