認證編號 CPF5637425C145

## 車輛資料 Vehicle Information

## 車輛認證總結報告 Vehicle Inspection Findings

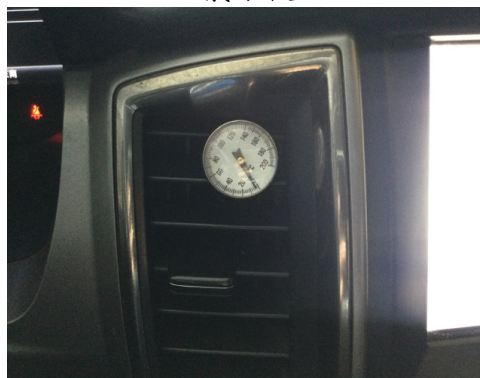
空調溫度

| 5. 前空調風速開關各段風速 | 正常 | 6. 前空調冷氣作動中央出風口溫度 | 5°C |
