YES 車輛認證書

認證編號 CPF5637425C150

廠牌 Make	TOYOTA
車型 Model	ALTIS
年份 Year	2020/04
排氣量 Displacement	1,798
車身號碼 VIN	ZRE211~003****
引擎號碼 Engine Number	***Y6297**
現況實車里程 Mileage (僅揭露, 不具保證效力)	117,929

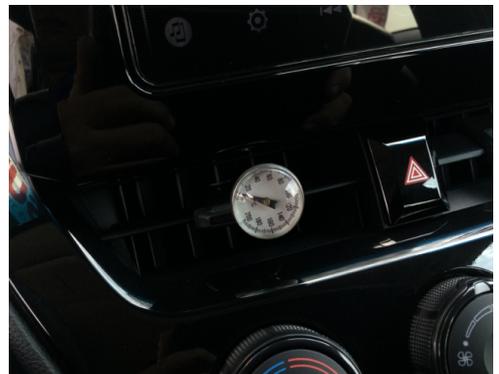
空調溫度

1. 檢查室外氣溫	28°C	2. 後空調冷氣作動中央出風口溫度	無此項目
3. 冷凝器散熱風扇有無運轉異常	正常	4. 前空調冷氣A/C開關燈號	正常
5. 前空調風速開關各段風速	正常	6. 前空調冷氣作動中央出風口溫度	5°C
7. 後空調冷氣A/C開關燈號	無此項目	8. 後空調風速開關各段風速	無此項目
