YES 車輛認證書

認證編號 CPF5637425C152

廠牌 Make	BENZ
車型 Model	GLC-CLASS
年份 Year	2025/01
排氣量 Displacement	1,991
車身號碼 VIN	W1NKJ4HB6SF35****
引擎號碼 Engine Number	無引擎號碼
現況實車里程 Mileage (僅揭露, 不具保證效力)	197

車輛認證總結報告 Vehicle Inspection Findings

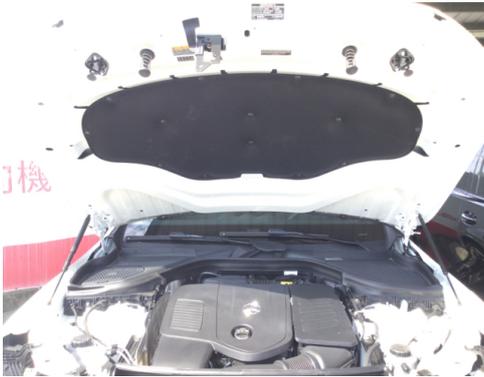
引擎室

1. 運轉時有無冒藍白煙、黑煙	正常	2. 水溫錶(燈)有無異常顯示	正常
3. 警告指示燈有無異常作動	正常	4. 機油油量、油質有無異常	正常
5. 外觀有無漏油/水跡象	正常	6. 運轉時有無抖動或異常聲響	正常
7. 外觀有無修補或龜裂跡象	正常	8. 冷卻風扇作動有無異常	正常
9. 加速有無不順暢或無法加速	正常	10. 高速運轉有無異常聲響	正常
11. 冷卻水有無添加防鏽劑	正常

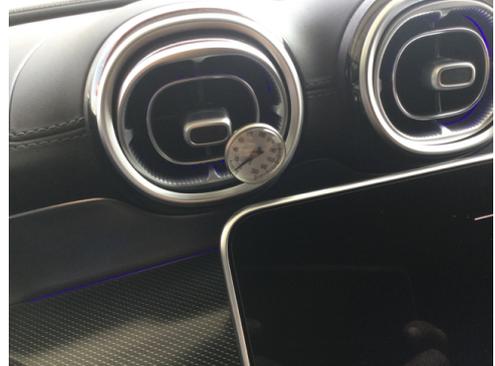
空調溫度

1. 檢查室外氣溫	30°C	2. 後空調冷氣作動中央出風口溫度	無此項目
3. 冷凝器散熱風扇有無運轉異常	正常	4. 前空調冷氣A/C開關燈號	正常
5. 前空調風速開關各段風速	正常	6. 前空調冷氣作動中央出風口溫度	5°C
7. 後空調冷氣A/C開關燈號	無此項目	8. 後空調風速開關各段風速	無此項目
