查定編號 CPF56374261010

車輛資料 Vehicle Information

廠牌 Make	SUZUKI
車型 Model	SWIFT
年份 Year	2018/03
排氣量 Displacement	998
車身號碼 VIN	JSAAZC13S0020****
引擎號碼 Engine Number	無引擎號碼
現況實車里程 Mileage (僅揭露, 不具保證效力)	147, 117

車輛認證總結報告 Vehicle Inspection Findings

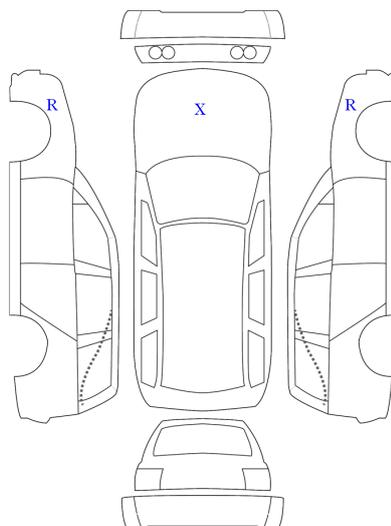
車體外觀圖

右前方有鈹修痕。
左前方有鈹修痕。
正前方有鈹修痕。
