認證編號 CPF56374261012

## 車輛資料 Vehicle Information

## 車輛認證總結報告 Vehicle Inspection Findings

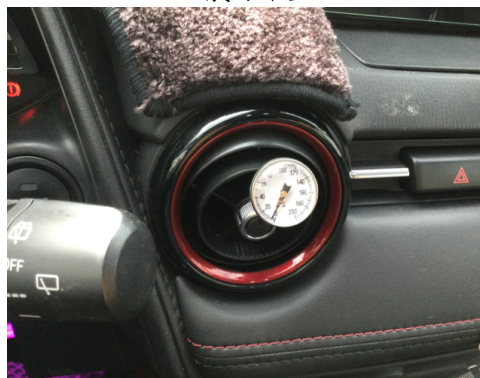
空調溫度

| 5. 前空調風速開關各段風速 | 正常 | 6. 前空調冷氣作動中央出風口溫度 | 5°C |
