認證編號 CPF56374261028

## 車輛資料 Vehicle Information

## 車輛認證總結報告 Vehicle Inspection Findings

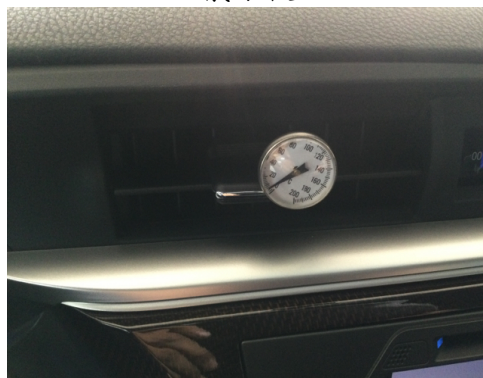
空調溫度

| 5. 前空調風速開關各段風速 | 正常 | 6. 前空調冷氣作動中央出風口溫度 | 5°C |
