認證編號 CPF56374261035

## 車輛資料 Vehicle Information

## 車輛認證總結報告 Vehicle Inspection Findings

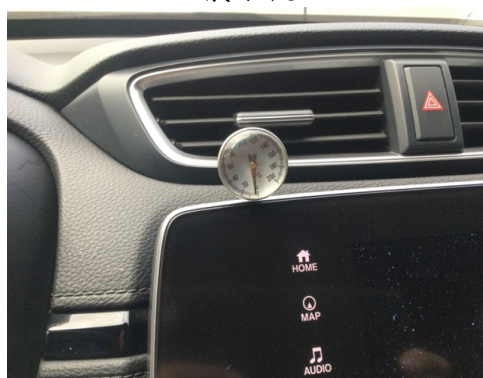
空調溫度

| 5. 前空調風速開關各段風速 | 正常 | 6. 前空調冷氣作動中央出風口溫度 | 5°C |
