認證編號 CPF56374261039

車輛資料 Vehicle Information

廠牌 Make	MITSUBISHI
車型 Model	DELICA
年份 Year	2020/11
排氣量 Displacement	2,378
車身號碼 VIN	200H****
引擎號碼 Engine Number	***9S4NSYL14**
現況實車里程 Mileage (僅揭露, 不具保證效力)	160,444

車輛認證總結報告 Vehicle Inspection Findings

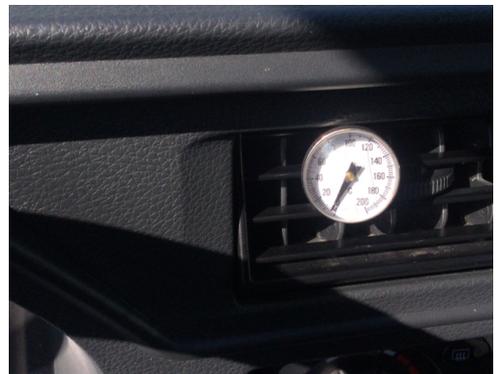
空調溫度

1. 檢查室外氣溫	21°C	2. 後空調冷氣作動中央出風口溫度	7°C
3. 冷凝器散熱風扇有無運轉異常	正常	4. 前空調冷氣A/C開關燈號	正常
5. 前空調風速開關各段風速	正常	6. 前空調冷氣作動中央出風口溫度	5°C
7. 後空調冷氣A/C開關燈號	無此項目	8. 後空調風速開關各段風速	正常
