認證編號 CPF56374261057

## 車輛資料 Vehicle Information

## 車輛認證總結報告 Vehicle Inspection Findings

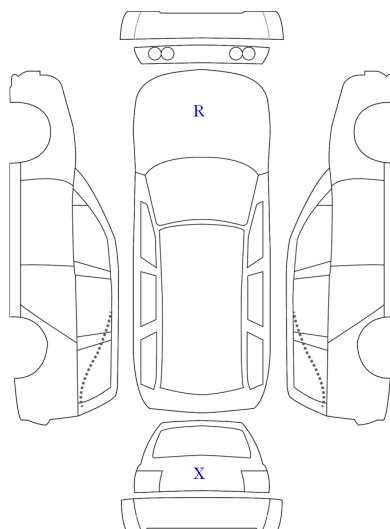
車體外觀圖

本車體骨架結構無修復跡象。 X 更換

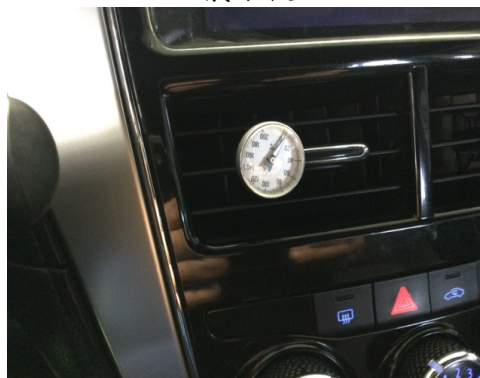
空調溫度

| 5. 前空調風速開關各段風速 | 正常 | 6. 前空調冷氣作動中央出風口溫度 | 5°C |
