YES 車輛認證書

認證編號 CPF56374261074

| 廠牌 Make | MITSUBISHI |
| 車型 Model | VERYCA |

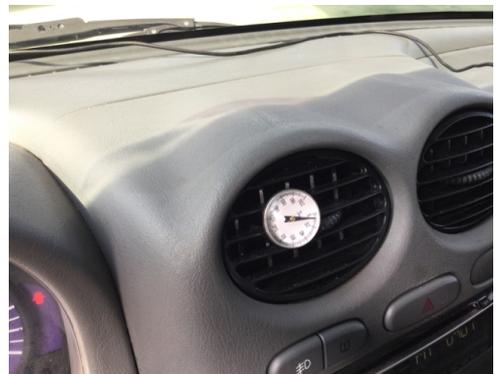
空調溫度

| 5. 前空調風速開關各段風速 | 正常 | 6. 前空調冷氣作動中央出風口溫度 | 5°C |
