# YES 車輛認證書

受檢測車輛通過YES認證鑑定標準  
This vehicle has passed the YES Evaluation Standard

認證編號 CPF56374261077

| 車型 Model | ALTIS |

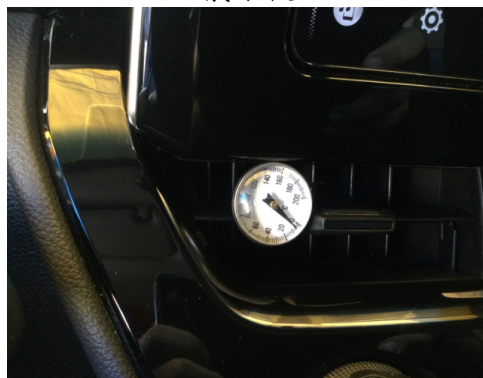
空調溫度

| 5. 前空調風速開關各段風速 | 正常 | 6. 前空調冷氣作動中央出風口溫度 | 5°C |
