認證編號 CPF56374261084

## 車輛資料 Vehicle Information

## 車輛認證總結報告 Vehicle Inspection Findings

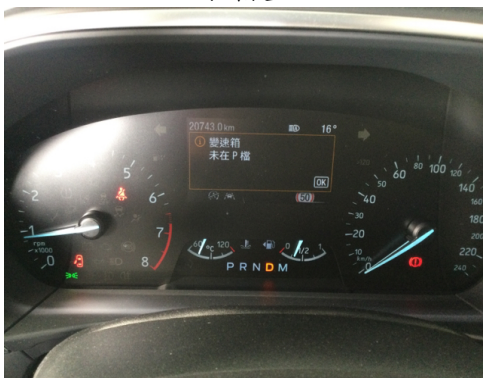
| 現況實車里程 Mileage<br>(僅揭露，不具保證效力) | 20,743 |

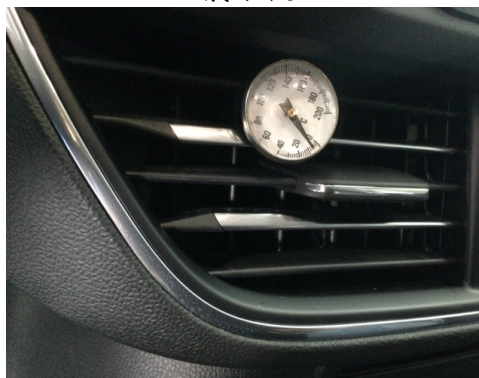
空調溫度

| 5. 前空調風速開關各段風速 | 正常 | 6. 前空調冷氣作動中央出風口溫度 | 5°C |
