認證編號 CPF56374261085

## 車輛資料 Vehicle Information

## 車輛認證總結報告 Vehicle Inspection Findings

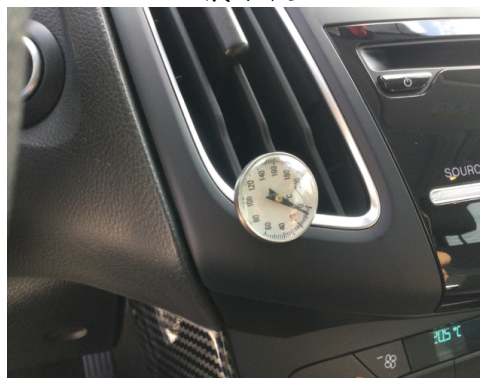
空調溫度

| 5. 前空調風速開關各段風速 | 正常 | 6. 前空調冷氣作動中央出風口溫度 | 5°C |
