YES 車輛認證書

認證編號 CPF56374261086

廠牌 Make	TOYOTA
車型 Model	ALTIS
年份 Year	2016/01
排氣量 Displacement	1,798
車身號碼 VIN	ZRE172-560****
引擎號碼 Engine Number	***Y2598**
現況實車里程 Mileage (僅揭露, 不具保證效力)	147,800

車輛認證總結報告 Vehicle Inspection Findings

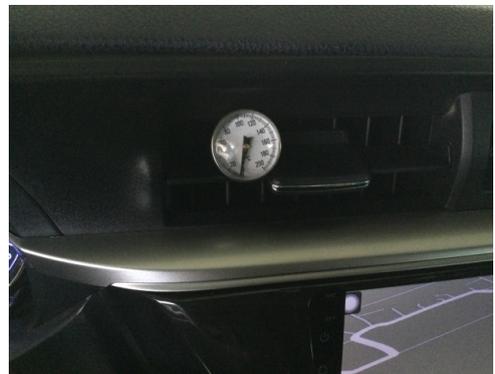
空調溫度

1. 檢查室外氣溫	20°C	2. 後空調冷氣作動中央出風口溫度	無此項目
3. 冷凝器散熱風扇有無運轉異常	正常	4. 前空調冷氣A/C開關燈號	正常
5. 前空調風速開關各段風速	正常	6. 前空調冷氣作動中央出風口溫度	5°C
7. 後空調冷氣A/C開關燈號	無此項目	8. 後空調風速開關各段風速	無此項目
