# YES 車輛認證書

認證編號 CPF56374261097

| 廠牌 Make | TOYOTA |
| 車型 Model | YARIS |

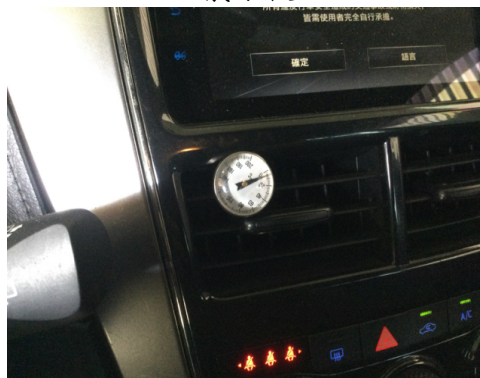
空調溫度

| 5. 前空調風速開關各段風速 | 正常 | 6. 前空調冷氣作動中央出風口溫度 | 5°C |
