認證編號 CPF56374261130

## 車輛資料 Vehicle Information

## 車輛認證總結報告 Vehicle Inspection Findings

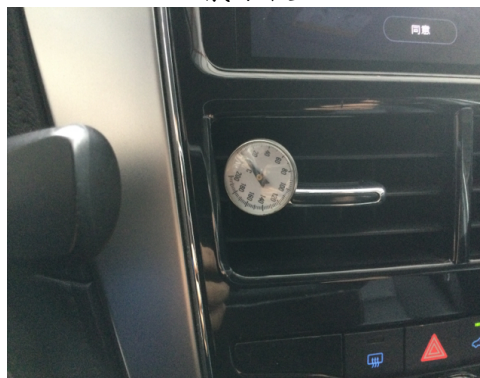
空調溫度

| 5. 前空調風速開關各段風速 | 正常 | 6. 前空調冷氣作動中央出風口溫度 | 5°C |
