認證編號 CPF56374261137

## 車輛資料 Vehicle Information

## 車輛認證總結報告 Vehicle Inspection Findings

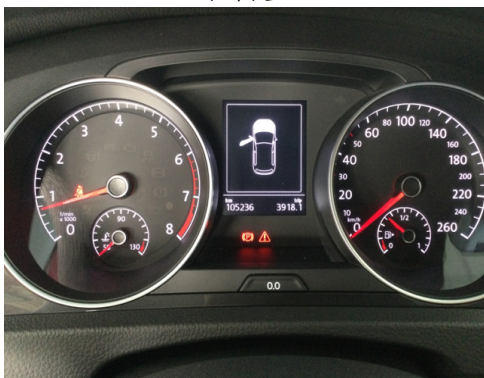
| 現況實車里程 Mileage<br>(僅揭露，不具保證效力) | 105,236 |

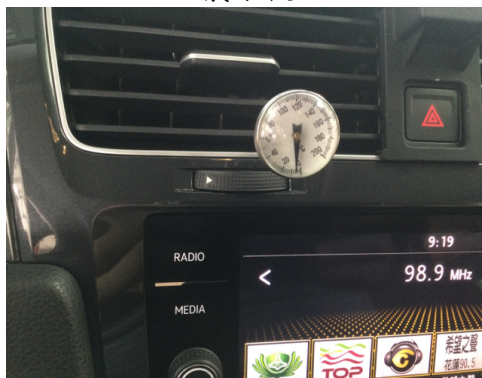
空調溫度

| 5. 前空調風速開關各段風速 | 正常 | 6. 前空調冷氣作動中央出風口溫度 | 5°C |
