# YES 車輛認證書

認證編號 CPF56374261138

| 廠牌 Make | BENZ |
| 車型 Model | CLA-CLASS |

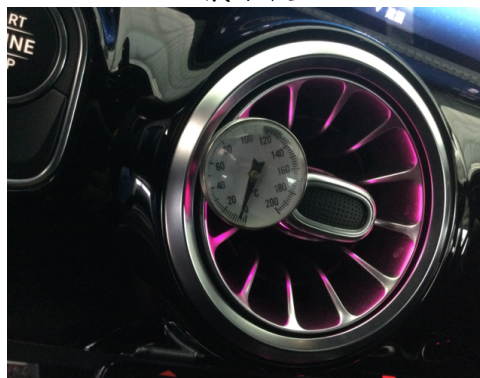
空調溫度

| 5. 前空調風速開關各段風速 | 正常 | 6. 前空調冷氣作動中央出風口溫度 | 5°C |
