# YES 車輛認證書

認證編號 CPF56374261140

| 廠牌 Make | TOYOTA |
| 車型 Model | YARIS |

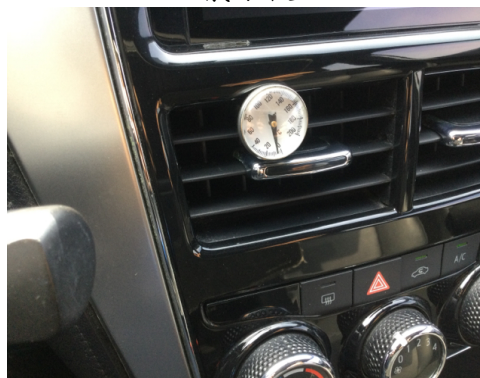
空調溫度

| 5. 前空調風速開關各段風速 | 正常 | 6. 前空調冷氣作動中央出風口溫度 | 5°C |
