YES 車輛認證書

認證編號 CPF56374261142

廠牌 Make	BMW
車型 Model	M MODELS
年份 Year	2008/07
排氣量 Displacement	3,999
車身號碼 VIN	WBSWD93588PY4****
引擎號碼 Engine Number	無引擎號碼
現況實車里程 Mileage (僅揭露, 不具保證效力)	133,514

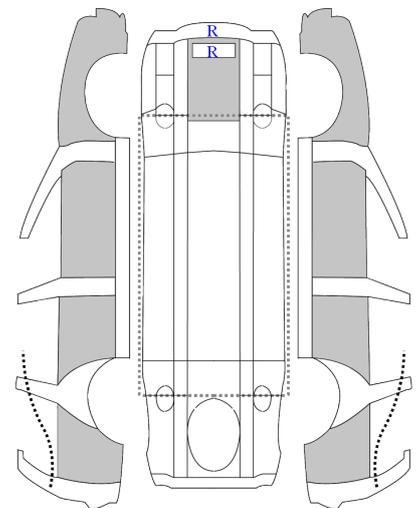
車骨結構圖

本車體骨架結構無修復跡象。
