# YES 車輛認證書

認證編號 CPF56374261173

| 車型 Model | ALTIS |
| 年份 Year | 2022/07 |

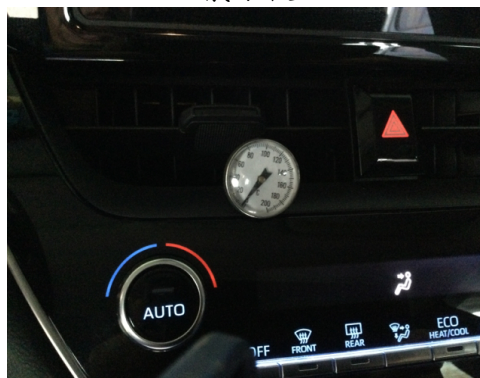
空調溫度

| 5. 前空調風速開關各段風速 | 正常 | 6. 前空調冷氣作動中央出風口溫度 | 5°C |
