# YES 車輛認證書

認證編號 CPF56374261186

| 車型 Model | X-TRAIL |

## 車輛認證總結報告 Vehicle Inspection Findings

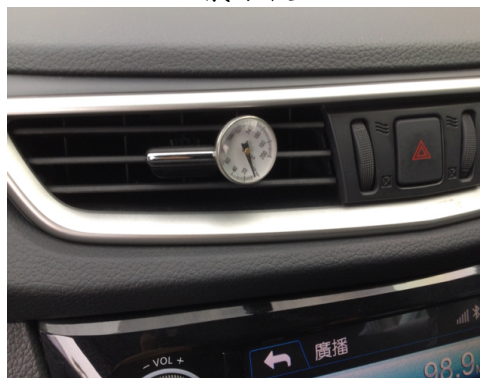
空調溫度

| 5. 前空調風速開關各段風速 | 正常 | 6. 前空調冷氣作動中央出風口溫度 | 5°C |
