YES 車輛認證書

認證編號 CPF56374261187

廠牌 Make	MITSUBISHI
車型 Model	VERYCA
年份 Year	2023/02
排氣量 Displacement	1,488
車身號碼 VIN	RK MCP5158PV29****
引擎號碼 Engine Number	***5VPH120**
現況實車里程 Mileage (僅揭露, 不具保證效力)	22,532

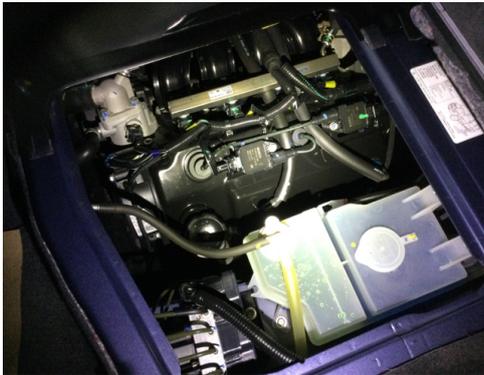
引擎室

1. 運轉時有無冒藍白煙、黑煙	正常	2. 水溫錶(燈)有無異常顯示	正常
3. 警告指示燈有無異常作動	正常	4. 機油油量、油質有無異常	正常
5. 外觀有無漏油/水跡象	正常	6. 運轉時有無抖動或異常聲響	正常
7. 外觀有無修補或龜裂跡象	正常	8. 冷卻風扇作動有無異常	正常
9. 加速有無不順暢或無法加速	正常	10. 高速運轉有無異常聲響	正常
11. 冷卻水有無添加防鏽劑	正常

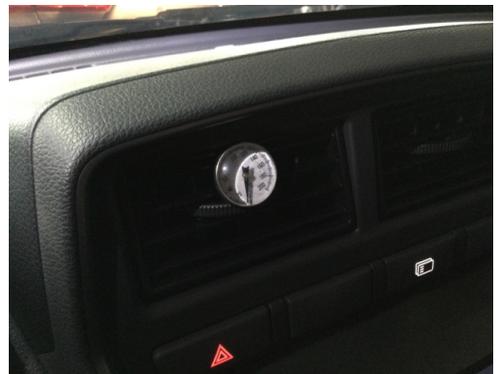
空調溫度

1. 檢查室外氣溫	17°C	2. 後空調冷氣作動中央出風口溫度	9°C
3. 冷凝器散熱風扇有無運轉異常	正常	4. 前空調冷氣A/C開關燈號	正常
5. 前空調風速開關各段風速	正常	6. 前空調冷氣作動中央出風口溫度	5°C
7. 後空調冷氣A/C開關燈號	無此項目	8. 後空調風速開關各段風速	正常
