YES 車輛認證書

受檢測車輛通過YES認證鑑定標準
This vehicle has passed the YES Evaluation Standard

認證編號 CPF56374261211

廠牌 Make	MITSUBISHI
車型 Model	ZINGER
年份 Year	2018/03
排氣量 Displacement	2,378
車身號碼 VIN	A606****
引擎號碼 Engine Number	***9S4NSTP57**
現況實車里程 Mileage (僅揭露, 不具保證效力)	162,691

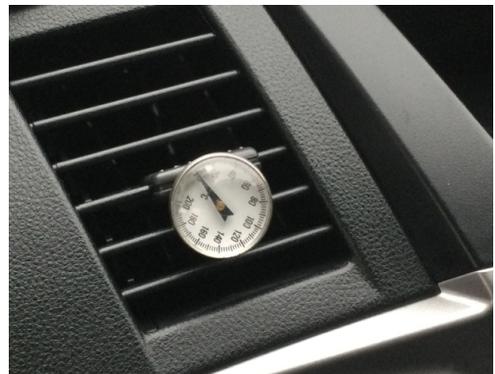
空調溫度

1. 檢查室外氣溫	21°C	2. 後空調冷氣作動中央出風口溫度	無此項目
3. 冷凝器散熱風扇有無運轉異常	正常	4. 前空調冷氣A/C開關燈號	正常
5. 前空調風速開關各段風速	正常	6. 前空調冷氣作動中央出風口溫度	5°C
7. 後空調冷氣A/C開關燈號	無此項目	8. 後空調風速開關各段風速	正常
