認證編號 CPF56374261213

## 車輛資料 Vehicle Information

## 車輛認證總結報告 Vehicle Inspection Findings

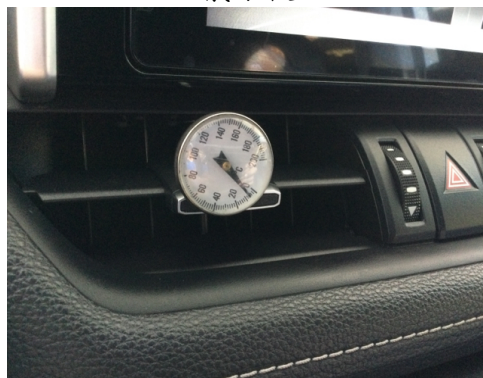
空調溫度

| 5. 前空調風速開關各段風速 | 正常 | 6. 前空調冷氣作動中央出風口溫度 | 5°C |
