認證編號 CPF56374261214

## 車輛資料 Vehicle Information

## 車輛認證總結報告 Vehicle Inspection Findings

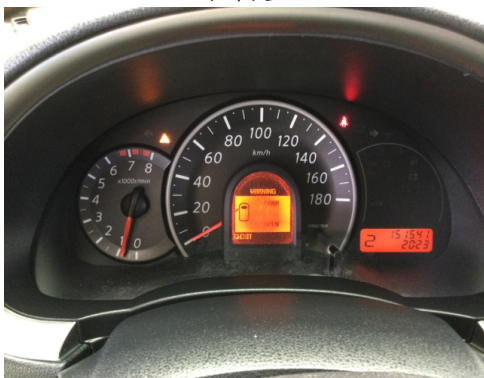
| 現況實車里程 Mileage<br>(僅揭露，不具保證效力) | 151,541 |

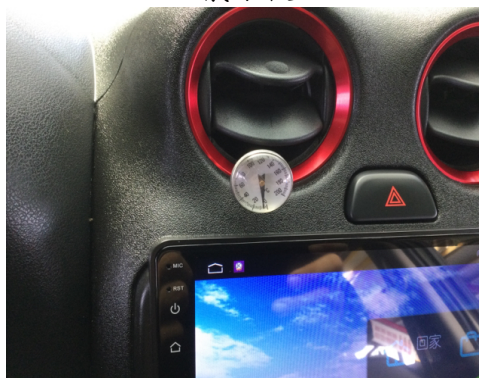
空調溫度

| 5. 前空調風速開關各段風速 | 正常 | 6. 前空調冷氣作動中央出風口溫度 | 5°C |
