認證編號 CPF56374262012

車輛資料 Vehicle Information

車輛認證總結報告 Vehicle Inspection Findings

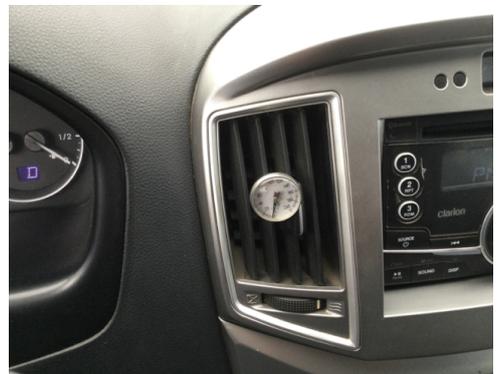
空調溫度

1. 檢查室外氣溫	22°C	2. 後空調冷氣作動中央出風口溫度	9°C
3. 冷凝器散熱風扇有無運轉異常	正常	4. 前空調冷氣A/C開關燈號	正常
5. 前空調風速開關各段風速	正常	6. 前空調冷氣作動中央出風口溫度	5°C
7. 後空調冷氣A/C開關燈號	無此項目	8. 後空調風速開關各段風速	正常
