**查定編號** CPF56374262015

## 車輛資料 Vehicle Information

廠牌 Make	SUZUKI
車型 Model	IGNIS
年份 Year	2020/11
排氣量 Displacement	1,197
車身號碼 VIN	JSAMFH91S0020****
引擎號碼 Engine Number	無引擎號碼
現況實車里程 Mileage (僅揭露, 不具保證效力)	89,543

## 車輛認證總結報告 Vehicle Inspection Findings

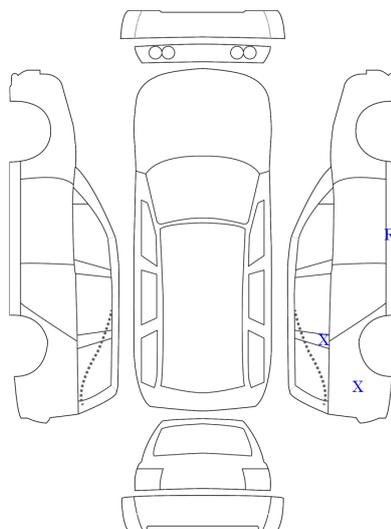
車體外觀圖

右側有鈹修痕。  
右後方有鈹修痕。

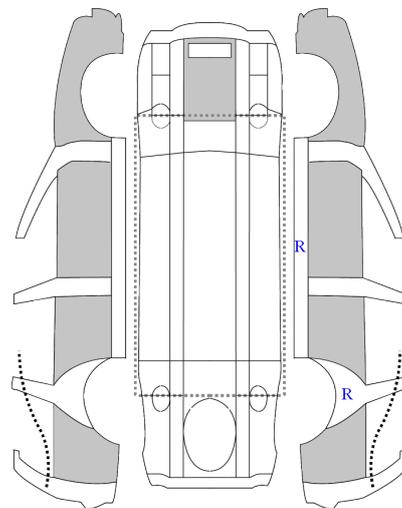
車骨結構圖

無此檢查項目  
無任何異常之痕跡。  
無任何泡水之痕跡。  
異常

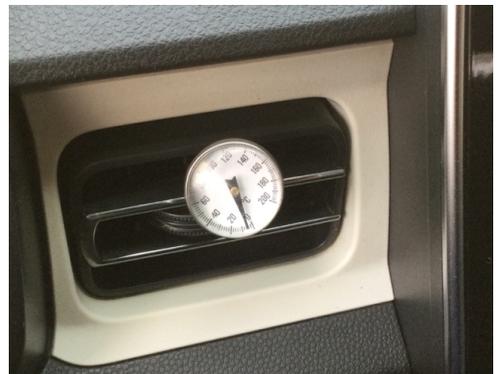
空調溫度

1. 檢查室外氣溫	24°C	2. 後空調冷氣作動中央出風口溫度	無此項目
3. 冷凝器散熱風扇有無運轉異常	正常	4. 前空調冷氣A/C開關燈號	正常
5. 前空調風速開關各段風速	正常	6. 前空調冷氣作動中央出風口溫度	5°C
7. 後空調冷氣A/C開關燈號	無此項目	8. 後空調風速開關各段風速	無此項目
