查定編號 CPF56374262023

車輛資料 Vehicle Information

車輛認證總結報告 Vehicle Inspection Findings

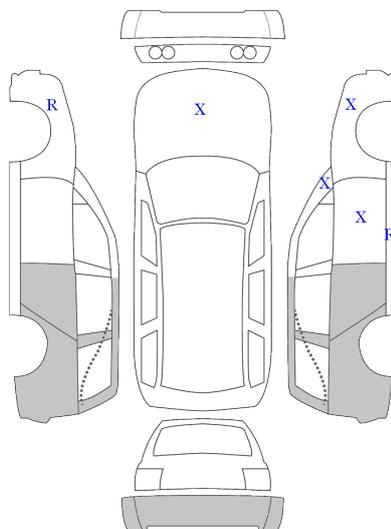
車體外觀圖

右側有鈹修痕。
右前方有鈹修痕。
左前方有鈹修痕。
正前方有鈹修痕。

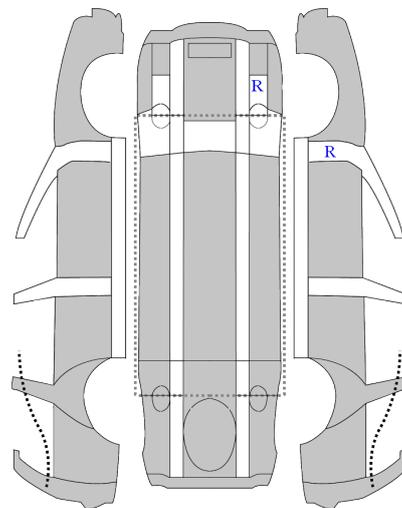
車骨結構圖

無任何異常之痕跡。
無任何異常之痕跡。
無任何泡水之痕跡。
異常
