認證編號 CPF56374262024

## 車輛資料 Vehicle Information

## 車輛認證總結報告 Vehicle Inspection Findings

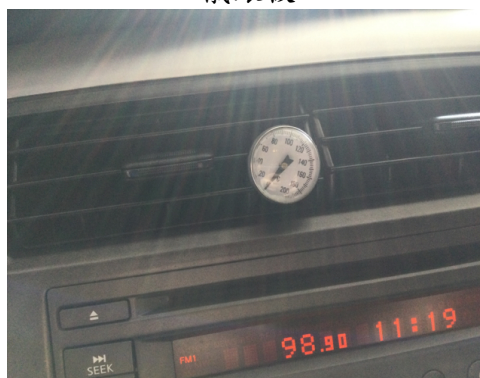
空調溫度

| 5. 前空調風速開關各段風速 | 正常 | 6. 前空調冷氣作動中央出風口溫度 | 5°C |
