**認證編號** CPF56374262047

### 車輛資料 Vehicle Information

### 車輛認證總結報告 Vehicle Inspection Findings

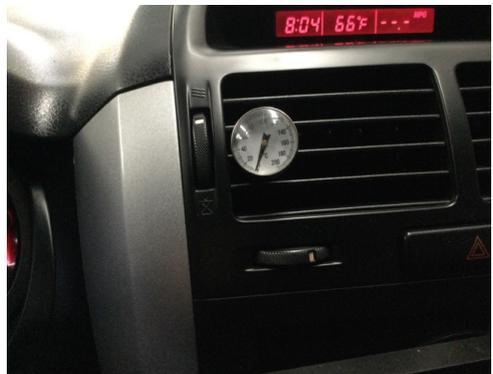
空調溫度

1. 檢查室外氣溫	19°C	2. 後空調冷氣作動中央出風口溫度	無此項目
3. 冷凝器散熱風扇有無運轉異常	正常	4. 前空調冷氣A/C開關燈號	正常
5. 前空調風速開關各段風速	正常	6. 前空調冷氣作動中央出風口溫度	5°C
7. 後空調冷氣A/C開關燈號	無此項目	8. 後空調風速開關各段風速	無此項目
