**認證編號** CPF56374262053

**車輛資料 Vehicle Information**

廠牌 Make	TOYOTA
車型 Model	VIOS
年份 Year	2017/03
排氣量 Displacement	1,496
車身號碼 VIN	NSP151~402****
引擎號碼 Engine Number	***X1276**
現況實車里程 Mileage (僅揭露, 不具保證效力)	172,514

**車輛認證總結報告 Vehicle Inspection Findings**

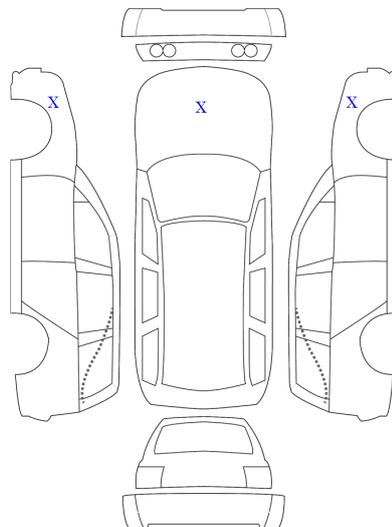
車體外觀圖

本車引擎號碼無異常。 S 鈹件鏽蝕、斑剝或鏽穿  
 本車車身號碼無異常。 B 受損面積約一個拳頭(含)以上  
 本車輛無泡水跡象。 R 鈹件校正痕跡  
 本車體骨架結構無修復跡象。 X 更換

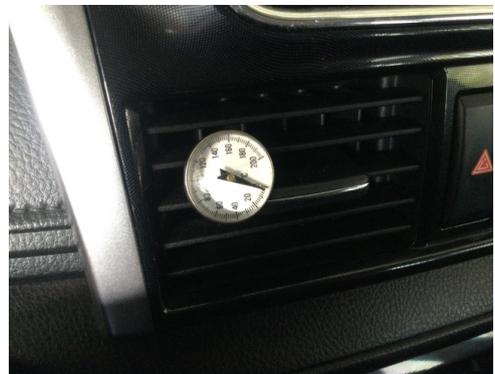
空調溫度

1. 檢查室外氣溫	18°C	2. 後空調冷氣作動中央出風口溫度	無此項目
3. 冷凝器散熱風扇有無運轉異常	正常	4. 前空調冷氣A/C開關燈號	正常
5. 前空調風速開關各段風速	正常	6. 前空調冷氣作動中央出風口溫度	5°C
7. 後空調冷氣A/C開關燈號	無此項目	8. 後空調風速開關各段風速	無此項目
