YES 車輛認證書

認證編號 CPF56374262062

廠牌 Make	MITSUBISHI
車型 Model	VERYCA
年份 Year	2019/01
排氣量 Displacement	1,488
車身號碼 VIN	RK MCP5151KY20****
引擎號碼 Engine Number	***5VPE009**
現況實車里程 Mileage (僅揭露, 不具保證效力)	173,969

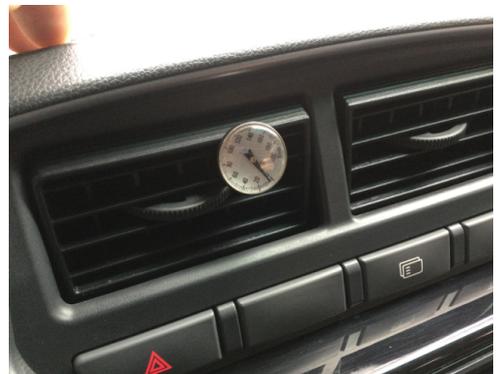
空調溫度

1. 檢查室外氣溫	13°C	2. 後空調冷氣作動中央出風口溫度	無此項目
3. 冷凝器散熱風扇有無運轉異常	正常	4. 前空調冷氣A/C開關燈號	正常
5. 前空調風速開關各段風速	正常	6. 前空調冷氣作動中央出風口溫度	5°C
7. 後空調冷氣A/C開關燈號	無此項目	8. 後空調風速開關各段風速	無此項目
