YES 車輛認證書

受檢測車輛通過YES認證鑑定標準
This vehicle has passed the YES Evaluation Standard

認證編號 CPF56374262066

廠牌 Make	MITSUBISHI
車型 Model	DELICA
年份 Year	2018/04
排氣量 Displacement	2,351
車身號碼 VIN	200F****
引擎號碼 Engine Number	***4C0417**
現況實車里程 Mileage (僅揭露, 不具保證效力)	129,113

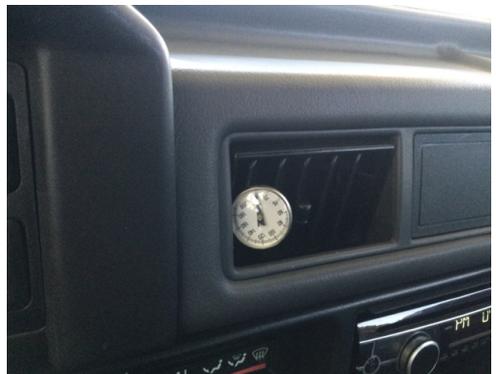
空調溫度

1. 檢查室外氣溫	24°C	2. 後空調冷氣作動中央出風口溫度	10°C
3. 冷凝器散熱風扇有無運轉異常	正常	4. 前空調冷氣A/C開關燈號	正常
5. 前空調風速開關各段風速	正常	6. 前空調冷氣作動中央出風口溫度	5°C
7. 後空調冷氣A/C開關燈號	無此項目	8. 後空調風速開關各段風速	正常
