YES 車輛認證書

受檢測車輛通過YES認證鑑定標準
This vehicle has passed the YES Evaluation Standard

認證編號 CPF56374262071

廠牌 Make	TOYOTA
車型 Model	YARIS CROSS
年份 Year	2025/04
排氣量 Displacement	1,496
車身號碼 VIN	RJNAA8AFXS102****
引擎號碼 Engine Number	***Y4310**
現況實車里程 Mileage (僅揭露, 不具保證效力)	15,825

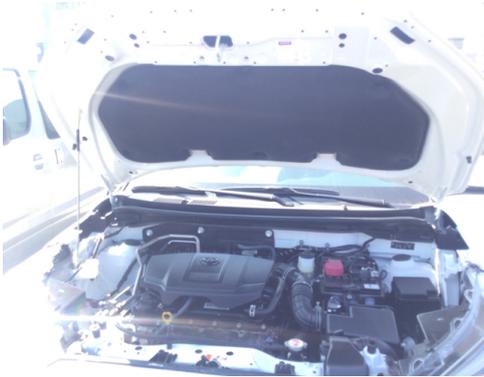
引擎室

1. 運轉時有無冒藍白煙、黑煙	正常	2. 水溫錶(燈)有無異常顯示	正常
3. 警告指示燈有無異常作動	正常	4. 機油油量、油質有無異常	正常
5. 外觀有無漏油/水跡象	正常	6. 運轉時有無抖動或異常聲響	正常
7. 外觀有無修補或龜裂跡象	正常	8. 冷卻風扇作動有無異常	正常
9. 加速有無不順暢或無法加速	正常	10. 高速運轉有無異常聲響	正常
11. 冷卻水有無添加防鏽劑	正常

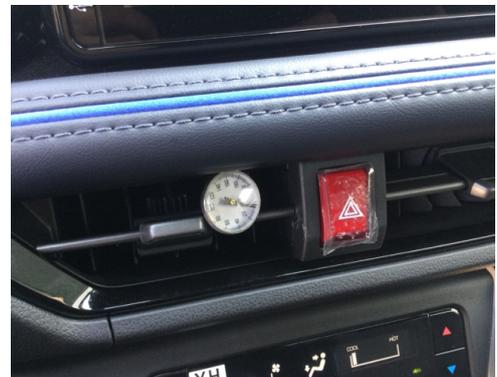
空調溫度

1. 檢查室外氣溫	26°C	2. 後空調冷氣作動中央出風口溫度	無此項目
3. 冷凝器散熱風扇有無運轉異常	正常	4. 前空調冷氣A/C開關燈號	正常
5. 前空調風速開關各段風速	正常	6. 前空調冷氣作動中央出風口溫度	5°C
7. 後空調冷氣A/C開關燈號	無此項目	8. 後空調風速開關各段風速	無此項目
