YES 車輛認證書

認證編號 CPF56374262075

廠牌 Make	TOYOTA
車型 Model	COROLLA CROSS
年份 Year	2022/01
排氣量 Displacement	1,798
車身號碼 VIN	ZSG10 ~033****
引擎號碼 Engine Number	***Y8122**
現況實車里程 Mileage (僅揭露, 不具保證效力)	31,209

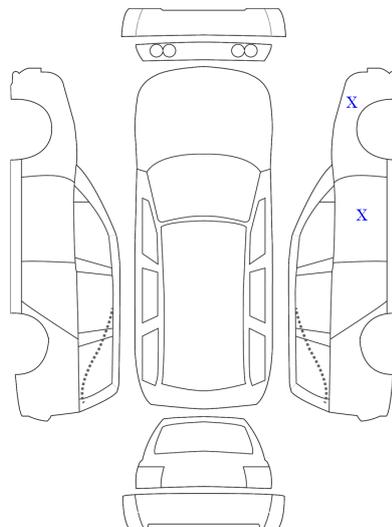
車體外觀圖

本車引擎號碼無異常。 **S** 鈹件鏽蝕、斑剝或鏽穿
本車車身號碼無異常。 **B** 受損面積約一個拳頭(含)以上
本車輛無泡水跡象。 **R** 鈹件校正痕跡
本車體骨架結構無修復跡象。 **X** 更換
