YES 車輛認證書

認證編號 CPF56374262078

廠牌 Make	TOYOTA
車型 Model	RAV4
年份 Year	2017/04
排氣量 Displacement	1,987
車身號碼 VIN	JTMYD3EV70J10****
引擎號碼 Engine Number	無引擎號碼
現況實車里程 Mileage (僅揭露, 不具保證效力)	138,149

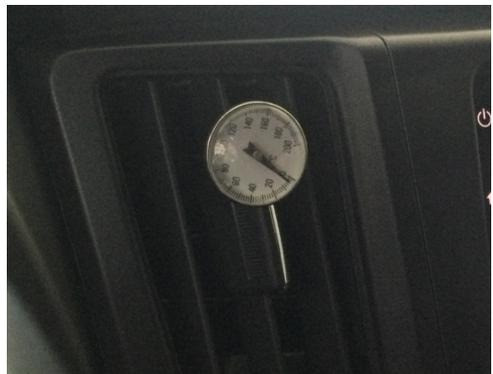
空調溫度

1. 檢查室外氣溫	20°C	2. 後空調冷氣作動中央出風口溫度	無此項目
3. 冷凝器散熱風扇有無運轉異常	正常	4. 前空調冷氣A/C開關燈號	正常
5. 前空調風速開關各段風速	正常	6. 前空調冷氣作動中央出風口溫度	5°C
7. 後空調冷氣A/C開關燈號	無此項目	8. 後空調風速開關各段風速	無此項目
