認證編號 CPF56374262084

## 車輛資料 Vehicle Information

## 車輛認證總結報告 Vehicle Inspection Findings

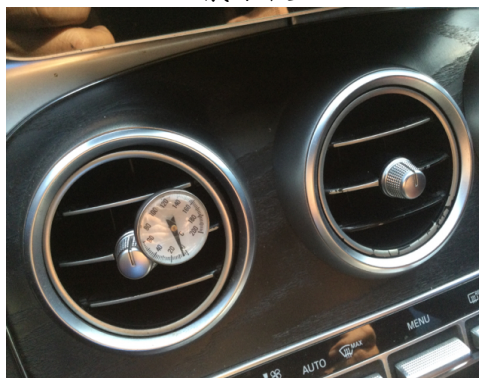
空調溫度

| 5. 前空調風速開關各段風速 | 正常 | 6. 前空調冷氣作動中央出風口溫度 | 5°C |
