# YES 車輛認證書

認證編號 CPF56374262085

| 車型 Model | YARIS |

## 車輛認證總結報告 Vehicle Inspection Findings

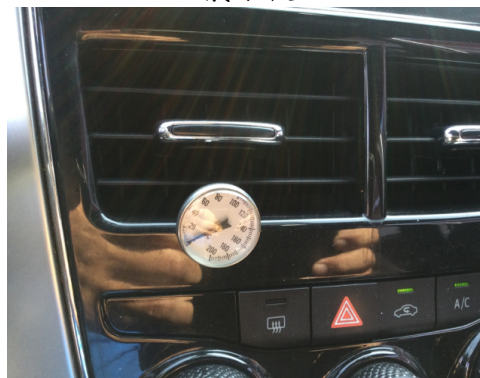
空調溫度

| 5. 前空調風速開關各段風速 | 正常 | 6. 前空調冷氣作動中央出風口溫度 | 5°C |
