YES 車輛認證書

認證編號 CPF56374262091

廠牌 Make	FORD
車型 Model	FOCUS
年份 Year	2013/05
排氣量 Displacement	1,596
車身號碼 VIN	D2601****
引擎號碼 Engine Number	***0339**
現況實車里程 Mileage (僅揭露, 不具保證效力)	128,419

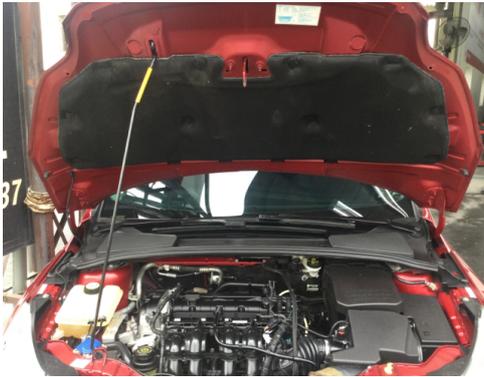
引擎室

1. 運轉時有無冒藍白煙、黑煙	正常	2. 水溫錶(燈)有無異常顯示	正常
3. 警告指示燈有無異常作動	正常	4. 機油油量、油質有無異常	正常
5. 外觀有無漏油/水跡象	正常	6. 運轉時有無抖動或異常聲響	正常
7. 外觀有無修補或龜裂跡象	正常	8. 冷卻風扇作動有無異常	正常
9. 加速有無不順暢或無法加速	正常	10. 高速運轉有無異常聲響	正常
11. 冷卻水有無添加防鏽劑	正常

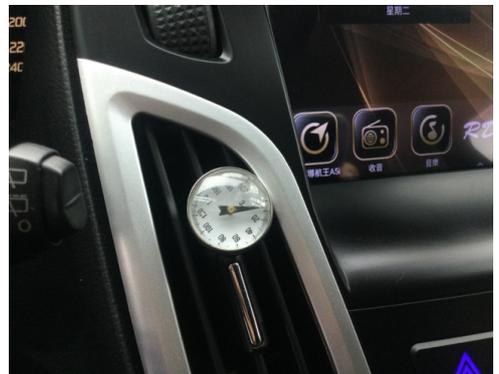
空調溫度

1. 檢查室外氣溫	28°C	2. 後空調冷氣作動中央出風口溫度	無此項目
3. 冷凝器散熱風扇有無運轉異常	正常	4. 前空調冷氣A/C開關燈號	正常
5. 前空調風速開關各段風速	正常	6. 前空調冷氣作動中央出風口溫度	5°C
7. 後空調冷氣A/C開關燈號	無此項目	8. 後空調風速開關各段風速	無此項目
